# 一件清代髹漆贴金木雕观音菩萨坐像的保护研究和修复

卢燕玲

(深圳博物馆, 广东深圳 518026)

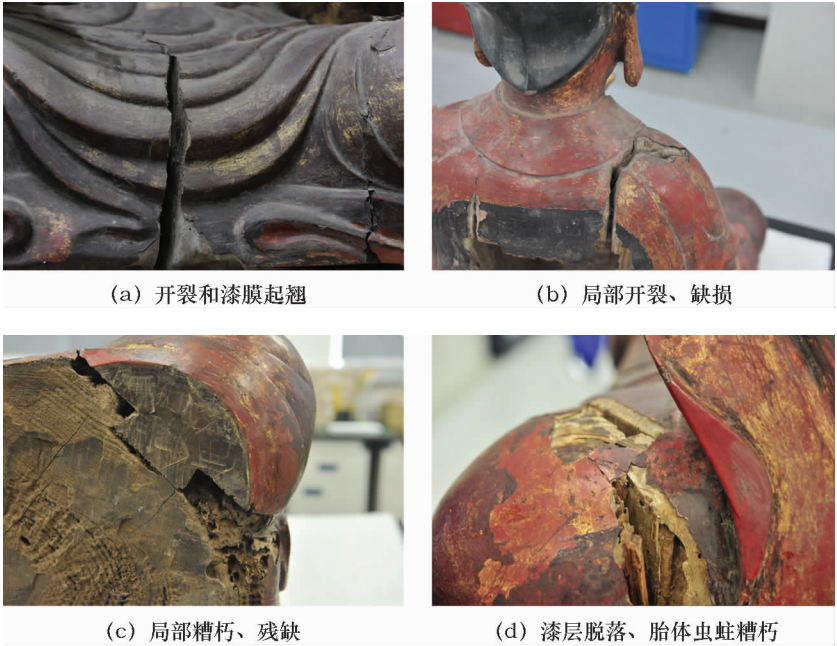
图 1 木雕坐像存在的主要病害

深圳地处南海之滨, 属亚热带季风气候, 光照充足, 降雨丰沛, 年平均气温 26℃, 年平均降雨量 1966.5mm, 年平均相对湿度 76%, 这样的温湿度环境和天气状况, 给文物的保存保护工作带来很大压力。客观上, 因早期文物保护经费不足, 保存条件简陋, 以及文物流传过程中的各种自然和人为因素损害, 致使年久的木雕文物背藏缺失, 前身、膝部、肩部、背部多处开裂, 尤其是左膝与本体以燕尾榫套和处木材因遭受菌、虫破坏糟朽, 引起膝部错位、漆膜起翘、断裂、脱落, 表面的贴金层更是脱落严重(图 1)。

根据前期研究结果,该木雕坐像的保护修复措施应包括表面去污和清理、菌虫防治、裂缝和残缺部位修复不全、脱落漆皮回软与回贴、修补部位髹漆贴金仿古处理等。

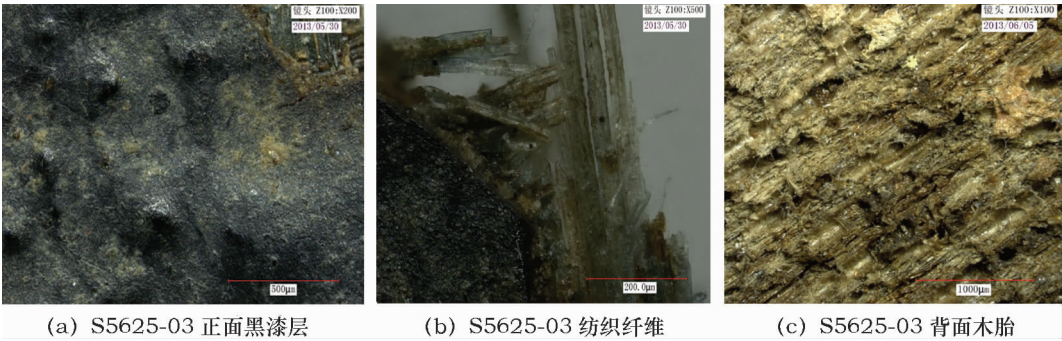
图 2 S5625 - 03 - 黑色漆层三维视频显微照片  
Fig. 2 Three dimensional video micrographs of the black lacquer layer

- 1) S5625 - 03 - 黑色漆层。由图 2 可知此样品由漆层、漆灰层、纺织纤维层和木胎组成。漆层表面覆盖有大量黄褐色污染物,漆膜有轻微起翘现象。

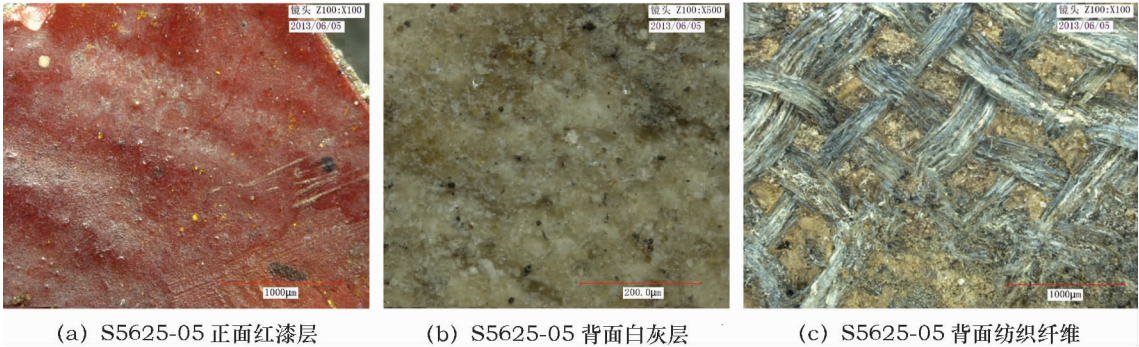
图 3 S5625 - 05 - 红色漆层三维视频显微照片  
Fig. 3 Three dimensional video micrographs of the red lacquer layer

2) S5625 - 05 - 红色漆层。由图 3 可知该样品的漆层呈鲜艳的红色且较均匀。红色颜料中可见晶体颗粒,推测为石英颗粒。背面白灰层由致密的白

色晶体颗粒分布而成。去掉白灰层后发现纺织纤维且交错分布,空隙处的物质可能是漆灰,起胶结作用。

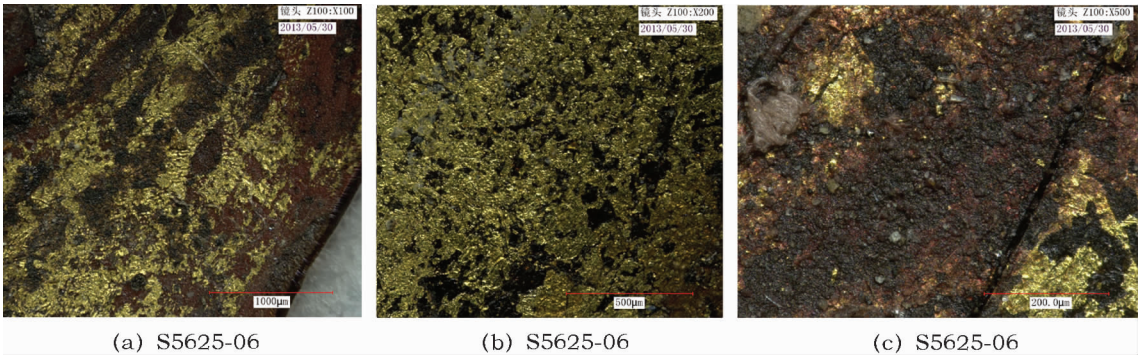
图 4 S5625 - 06 - 带金层三维视频显微照片  
Fig. 4 Three dimensional video micrographs of the gold paint layer

3) S5625 - 06 - 带金层。由图 4 可知该样品在红色漆层之上饰有金色层,从其形貌来看,

该金层为金粉层而非金箔层,且脱落现象较为严重。

色呈色物质为朱砂( $\text{HgS}$ );漆灰层主要元素是 Si 和 Fe,还有其他一些含量较高的元素,如 Al、K 和 Ca 等。样品元素组合和含量与一些土壤的特点非常接近,表明漆灰中的填料很可能是粘土类矿物。另外,分析显示金色层含有较多的 Au 元素和 Hg 元素,说明金色层主要成分为金,只是脱落严重,露出了下面的红色漆层,致使检测结果含有大量 Hg 元素。

3) 贴金仿古处理。因木雕坐像表面金层脱落严重,因此,修补部位补漆完成后还需进行贴金仿古处理。方法是,采用在最后一道色漆有微粘感时,局部用牙刷压上金粉的办法。这样待色漆干透后,金粉就牢固地粘在色漆上了,再用软布局部擦磨,使与整体协调一致。木雕坐像保护修复前后效果对比见图 10。

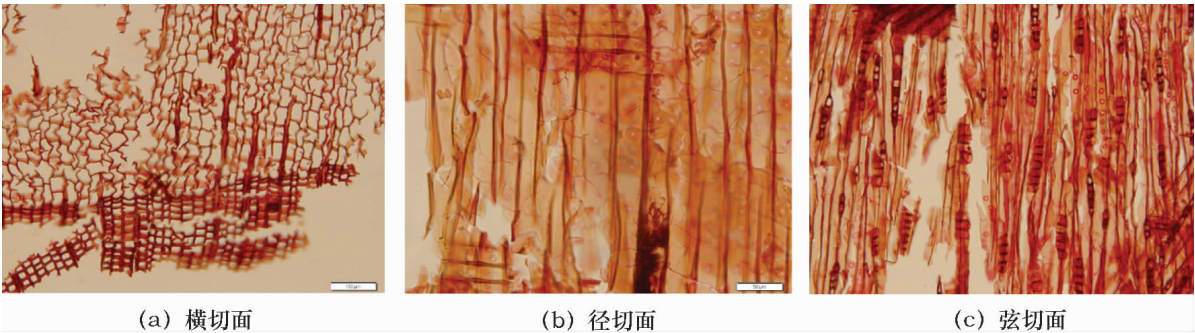
图 7 S5625-01 样品切片  
Fig.7 Slices of the S5625-01 wood sample

**2.3.5 木材切片观察** 图 7 为木雕膝部糟朽木材样品 S5625-01 的切片结果。生长轮明显,早晚材急变;纹理直,结构中;轴向管胞径壁具缘纹孔 1 列;轴向薄壁组织呈散状;射线组织单列,交叉场纹孔杉木型。根据这些结构特征,依据国家标准

GB/T16734-1997《中国主要木材名称》,可判定木雕膝部材质为杉木。另从显微构造看,细胞排列不完整,疏松而且间隙较大,细胞壁组织结构破损、残缺不全导致连接断裂,说明木雕膝部木质腐蚀糟朽。

本次处理的木雕存在由于受菌虫侵蚀等原因而造成的木质糟朽情况。对此,修复前除清理掉木雕表面的虫卵、霉菌及其分泌物等外,还需进行菌虫防治处理,以免残留的虫卵、霉菌继续危害文物。处理时利用硫酰氟密封熏蒸的方法,浓度控制在  $20 \sim 50 \text{ g/m}^3$ ,持续  $24 \sim 72 \text{ h}$ 。熏蒸结束后,在糟朽和露出木胎的部位喷洒 10% 的麝香草酚乙醇溶液,达到菌虫防治的目的。

根据检测分析结果,木雕主体材质为锥木,考虑到获取材料的便利和驱虫等需求,选择樟木粉用聚醋酸乙烯乳液调配后填补、修复裂缝和残缺部位。需注意的是,填补裂缝时,为了避免填补太密实可能产生溶胀等应力而引起裂缝加宽的危险,填充时要尽可能疏松,使内部留有足够的空隙来分散这种应力,待接近表面时再补平整。修补材料尚未全干时进行整形和精修,干透后磨平接缝及其他部位,并进行必要的清洁工作。表面用精细木粉再补一层,干后打磨平整光滑。

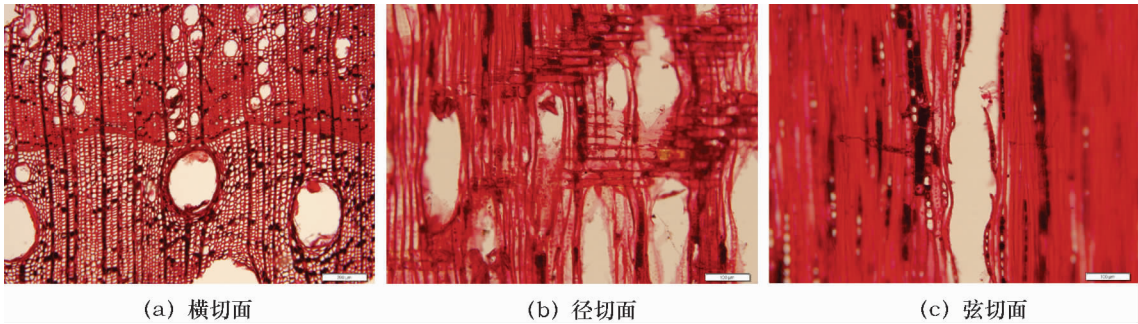
图 8 S5625-07 样品切片  
Fig. 8 Slices of the S5625-07 wood sample

图 8 为木雕主体材质样品 S5625-07 的切片结果。为环孔材;单管孔及径列复管孔,单穿孔,管间纹孔式互列,导管-射线间纹孔式刻痕状;轴向薄壁组织环管束状、星散及带状,具树胶;射线组织同形

单列,少量异形单列,具树胶。根据以上结构特征,判定木雕主体材质为锥木。另从显微构造看,细胞组织排列规则、紧密,结构间隙小、较完整,表明木雕主体材质保存状况良好。
