云冈石窟第3窟后室顶板加固治理与监测

摘要: 云冈石窟第3窟是云冈石窟开凿规模最大的洞窟,在开凿过程中戛然而止。特殊的洞窟结构加上千年的自然风化催生了多种病害,其中后室顶板崩塌最为严重。为此,采用岩石测试、地质雷达和钻孔勘查等多种方法,查明了顶板岩石性质和破坏形式。在钢结构支护的前提下,利用环氧树脂裂隙注浆结合玻璃纤维锚杆牵拉的方法对顶板进行加固。对施工完成后121 d的裂隙、倾斜和应力监测数据进行分析,表明加固效果良好,具有广泛的借鉴意义。

Strengthening and monitoring of the back room roof at Cave 3 of Yungang Grottoes

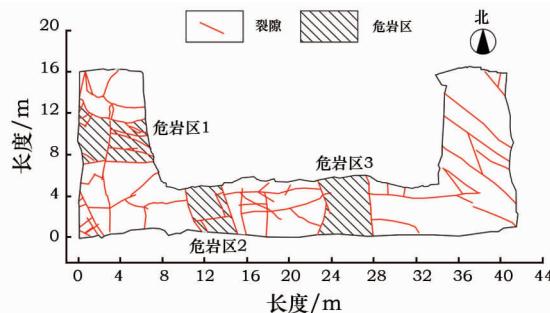
图 1 后室顶板危岩裂隙分布图

勘查结果显示, 后室顶板存在 73 条主要裂隙, 以 SN、EW 和 NW-SE 向为主, 将其切割成 3 个危岩区(图 1), 局部①层已经掉落。由于顶板处岩性属于中粒砂岩与粉砂质页岩互层, 层状裂隙发育, 导致洞窟顶板历史上形成大量垮塌掉块。洞窟险情记录显示, 近几年裂隙边缘岩体频繁发生小块掉落现象。

Fig. 1 Unstable rock and crack distribution of back room roof

危岩区 1 顶板①层残存厚度 230 ~ 300 mm, 最薄处 100 mm, 裂缝最宽处 120 mm, 最深 0.6 m。虽然该区域暂时不对游客开放, 但其崩落会加速南侧稳定岩体的变形, 仍需重点加固。

危岩区 2 顶板①层残存厚度 200 ~ 340 mm, 裂缝最宽 120 mm, 最深 0.8 m, 表面破碎。该区位于 3 尊造像正上方, 是游客逗留时间最长的区域, 危险性极大, 极易崩落伤害游客, 对造像也存在极大威胁。

危岩区 3 表层薄层状风化, 裂隙宽约 0.1 ~ 0.3 m, 深度约 0.4 m。该区域位于栈道正上方, 是游客沿线参观必经之路, 极易发生片状掉落砸伤游客, 威胁较大。

4.1.1 顶板危岩临时支护 为了保证施工时顶板 3 个危岩区的稳定性, 本次工程采用临时钢结构支撑加固措施。每个危岩区采用 6~8 根 40a 槽钢对接形成立柱支撑, 柱与柱之间利用整体脚手架每隔 4 m 设置 $\phi 48$ 钢管和构件连接固定, 最下方横管离地 300~500 mm, 形成横向支撑体系(图 6)。

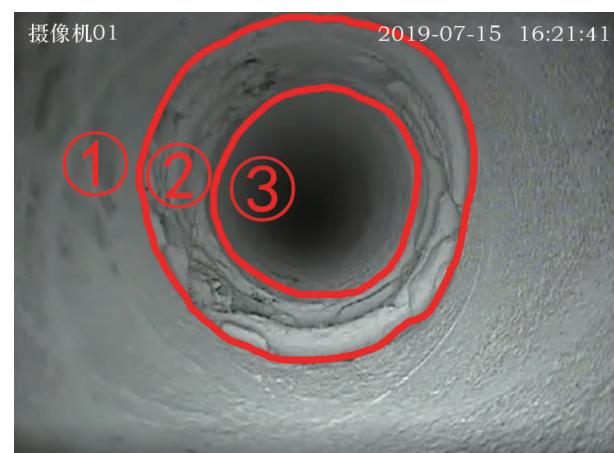
图 2 孔内摄影

孔内摄影资料(图 2)显示, ①层砂岩在顶板区域残存厚度仅为 0.3 ~ 0.5 m, 其上②层岩石局部较薄, 仅有 0.2 ~ 0.3 m。从①层已坠落区域边缘观察, ②层局部已风化缺失, 向内掏空深度可达 1 m 多, 钻孔典型剖面见图 3。

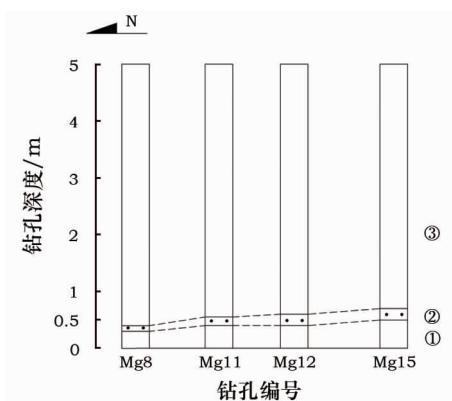
图3 钻孔剖面图

Fig. 3 Borehole profile

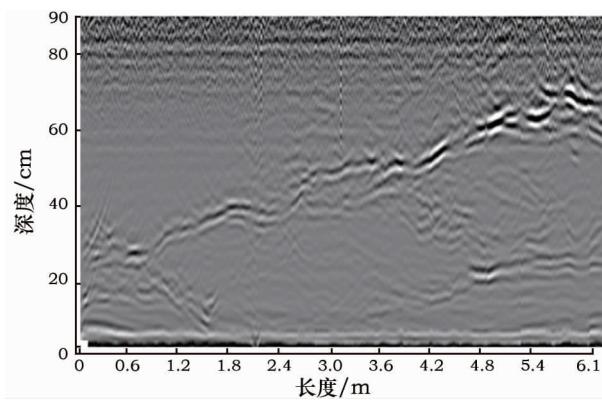
图4 物探剖面图

利用 GPR Live Full Package 手持雷达对 2.2 中同一剖面测量显示, 在顶板底面向上 0.3~0.6 m 出现异常(图 4)。图像与钻孔资料一致, 印证了该软弱裂隙带的存在。

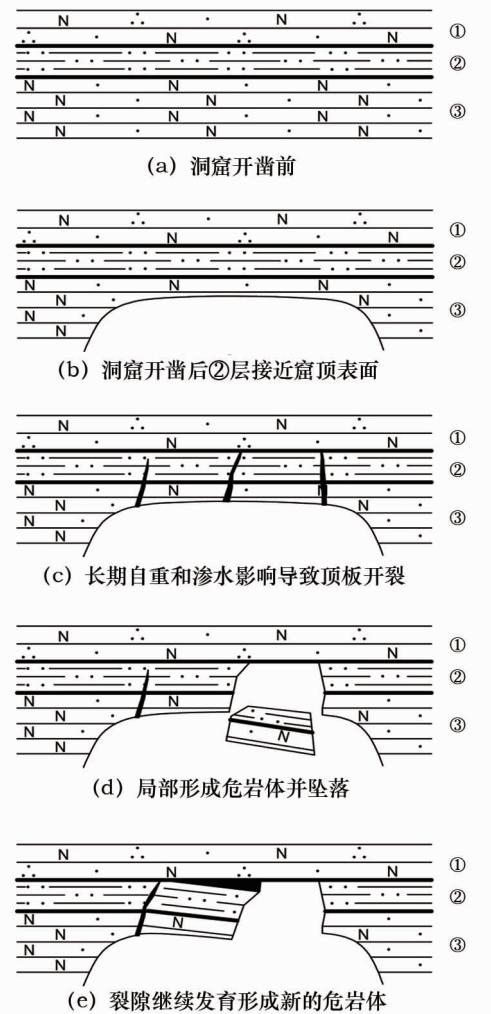
图5 顶板破坏形式

顶板发生破坏乃至崩塌的主要原因是②层岩石性质特殊, 其风化速度相对较快, 差异风化形成的空腔导致下方①层岩石与上方岩体分离, 发生坠落。

岩体破坏过程细分为 5 个阶段(图 5):

- 1) 洞窟开凿前, 山体处于原始沉积状态, 内部几乎没有贯通裂隙, 岩体稳定。
- 2) 洞窟开凿后, ①层砂岩仅剩下不足 0.5 m 的厚度, 下方临空, 依靠岩石自身的结合力维持稳定, 并在重力的影响下逐渐变形。
- 3) 由于②层自身相对滞水, 山体上方裂隙的渗水在此聚焦, 既增加了岩体自重, 又加速了岩石风化。

化。长期影响下, 岩体开裂并产生变形。

- 4) 裂隙不断发育, 形成危岩体并局部坠落。
- 5) 未坠落的岩体由于边缘处的页岩层暴露在空气中, 风化加速, 不断向内掏空, 形成新的危岩体, 成为本次加固的主要对象。

因此, 对尚未坠落的顶板危岩治理是关键所在。既要防止危岩体坠落, 同时也要阻止页岩层的快速风化。

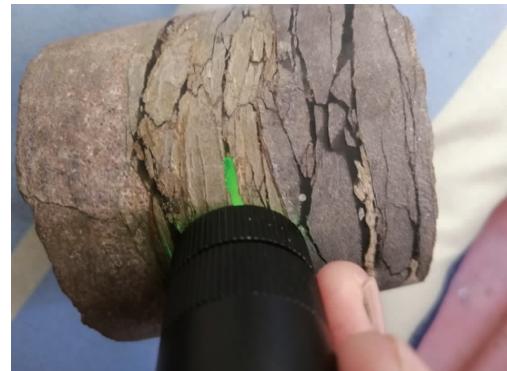
图 7 灌浆加固后取出的岩芯

器进行浆液的灌注。灌注时及灌注后设置专人观察,存在漏浆点立即暂停灌注并封堵。图 7 为灌浆加固后取出的岩芯,可以看到环氧树脂将原本被密集裂隙切割形成的碎裂岩体有效地粘接成为整体。

2) 灌浆后取出的岩芯验证了流动性好的环氧树脂可以充分地粘接岩体内部密集发育的细微裂隙;力学试验显示,环氧树脂试块的抗压强度略大于砂岩的抗压强度,能有效防止凝结后自身强度过高而导致的岩石内部开裂。

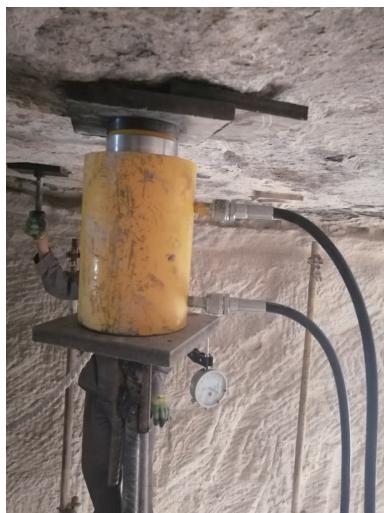
图 8 玻璃纤维锚杆拉拔试验
Fig. 8 Pull - out test of fiberglass bolt

3) 锚杆制作与安装。由于本次顶板治理的对象均为坠落式危岩体,需要的锚杆应具备较强的抗拉拔能力。本次工程采用的玻璃纤维增强聚合物锚杆相较于传统的钢筋锚杆具有抗拉强度高、不生锈、材质轻、寿命长等优点^[8]。对加固后锚杆进行拉拔试验(图 8),数据显示,锚杆在最大荷载 93.1 kN 下(设计值的 116%,设计值为 80 kN),最大位移值 1.87 mm,最小位移值 0.28 mm,锚杆的抗拉拔力和位移量均符合规范规定并满足设计要求。锚杆杆体上每隔 1 ~ 2 m 安放对中支架,并设置注浆管、排气管和备用管,为锚杆灌浆做好充分准备。

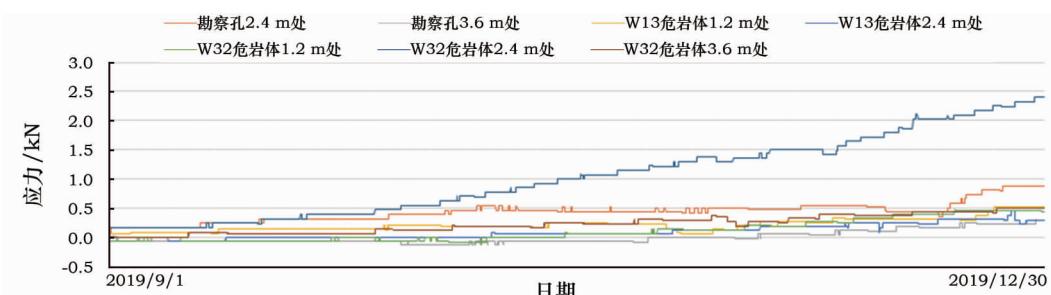
图 9 锚杆内部应力监测数据变化趋势图
Fig. 9 Variation trend of stress monitoring data in bolt

选取 3 个锚杆的不同深度开展实时应力监测,设备测量范围 $\pm 25 \text{ kN}$,测量精度 $\leq 1\% \text{ FS}$,采集频率 30 min。

监测数据显示,锚杆内部应力缓慢上升并趋于稳定,表明施工完毕后顶板有微小的变形,引起了锚杆内部应力变化,证明锚杆发挥了拉结作用,达到预期的加固效果(图 9)。

3) 顶板危岩治理后121 d的监测数据显示,裂隙宽度、危岩体下表面倾角变化幅度较小,锚杆内部应力缓慢上升并趋于稳定,表明岩体得到了有效的加固,达到了预期的治理效果。
