# 一件清代髹漆贴金木雕观音菩萨坐像的保护研究和修复

卢燕玲

(深圳博物馆, 广东深圳 518026)

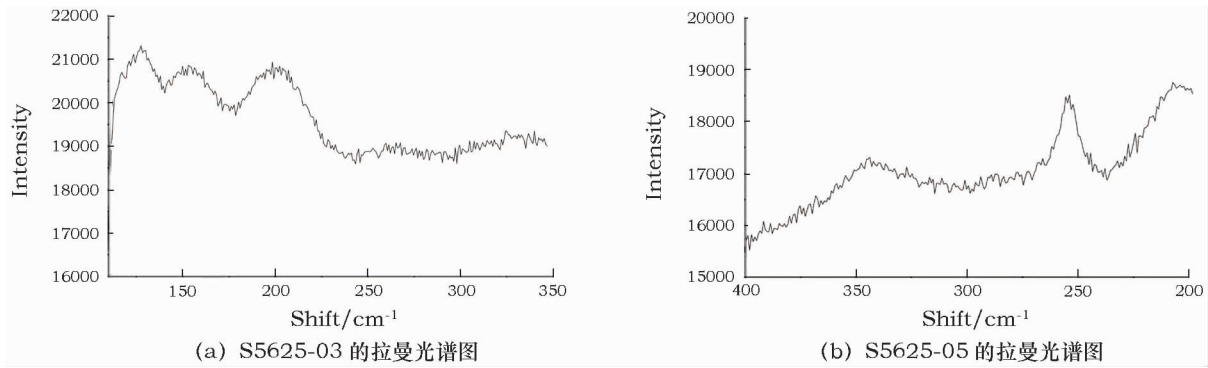
图 5 样品的拉曼光谱图  
Fig.5 Raman spectra of the samples

2.3.2 拉曼光谱分析 S5625 - 03 样品拉曼分析无结果,可能因取样部位的有机胶结物质较丰富,铁矿物被覆盖所致。S5625 - 05 样品拉曼谱图中的特征峰与朱砂的特征峰值吻合,推断该漆膜红色呈色

物质为朱砂。它是一种常见的漆膜呈色颜料且使用历史悠久,如新石器时代的山顶洞遗址就已发现了用作颜料的朱砂<sup>[3]</sup>,而后的河姆渡遗址(距今 7000 年)则发现了一件用朱砂作为颜料的漆碗<sup>[4]</sup>。

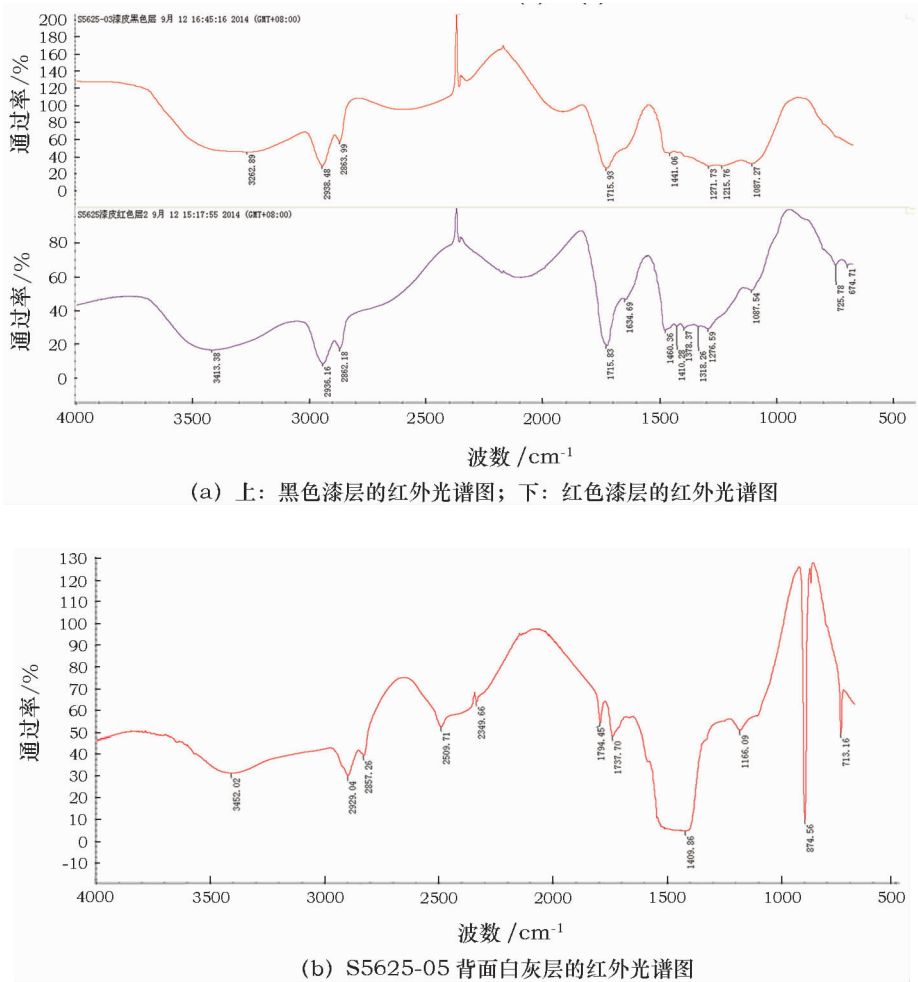
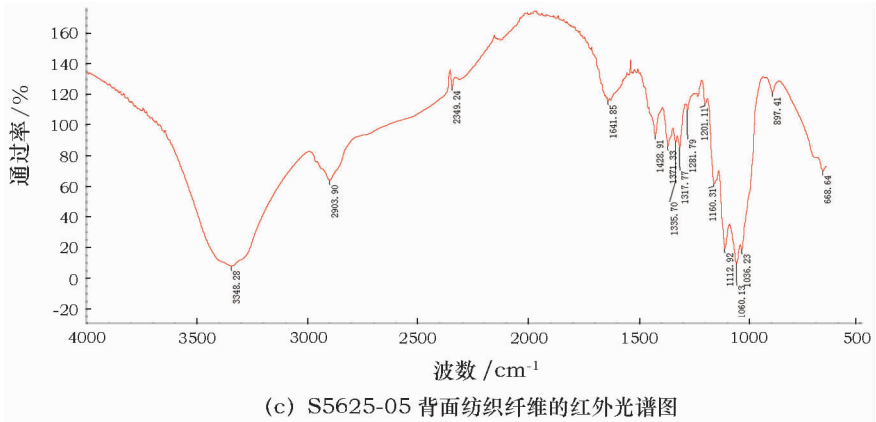
图 6 样品的红外光谱图  
Fig.6 FTIR spectra of samples

2.3.3 红外光谱分析 将红色漆层和黑色漆层样品用无水乙醇清洁干净后分别刮取其红色和黑色漆膜样品,进行显微红外分析(图 6(a))。结果显示,木雕坐像漆层样品的红外吸收峰与生漆中漆酚的主要红外吸收峰完全对应,它们均在  $3600 \sim 3200\text{cm}^{-1}$  区域出现了一个宽且大的峰为羟基的伸缩振动  $\nu_{\text{OH}}$ ,在  $1100\text{cm}^{-1}$  附近出现的峰为碳氧键的伸缩振动  $\nu_{\text{C=O}}$ ,在  $1630\text{cm}^{-1}$  左右的峰为烯炔碳碳双键的伸缩振动峰  $\nu_{\text{C=C}}$ ,而在  $1715\text{cm}^{-1}$  处的强峰为  $\nu_{\text{C=O}}$ 。另

外,红外吸收峰  $2930\text{cm}^{-1}$  和  $2860\text{cm}^{-1}$  左右分别属于亚甲基( $\text{CH}_2$ )的不对称伸缩振动峰  $\nu_{\text{as}}$  和对称伸缩振动峰  $\nu_{\text{s}}$ ,在  $1450\text{cm}^{-1}$  左右也可以观察到它的变形振动峰  $\delta$ 。而且它们在  $1715\text{cm}^{-1}$  处的吸收峰强于  $1630\text{cm}^{-1}$  处的峰,表明木雕坐像的漆层是由添加了桐油的熟漆结膜而成<sup>[5-7]</sup>。

同时,对红色漆层样品背面的白灰层和纺织纤维也做了显微红外分析,显示白灰层为方解石( $\text{CaCO}_3$ ),纺织纤维为纤维素(图 6(b)和(c))。

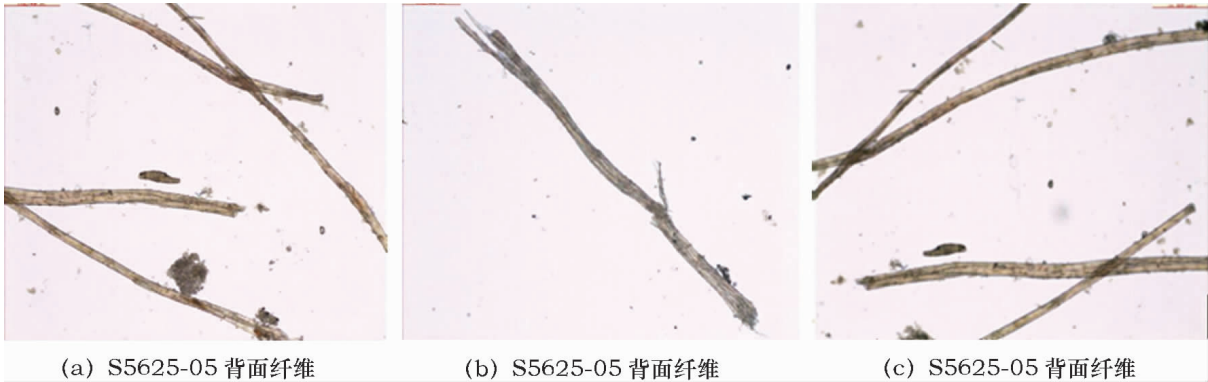
图 9 纺织纤维鉴别  
Fig. 9 Identification of textile fiber

2.3.6 纺织纤维鉴别 将样品 S5625-05 背面白灰层刮去后露出纺织纤维层,取少许试样于洁净试管中,加少量蒸馏水,震荡使纤维完全分散。用镊子取纤维试样少许,置于载玻片上,滴两滴碘-氯化锌染色剂,使纤维在染色剂中分散均匀,盖上

盖玻片后使用纤维测量仪观察纤维的形态特征及染色情况(图 9)。通过纤维仪鉴别,该纺织纤维的纵面形态较平直,有横节、竖纹等,为麻纤维的典型特征<sup>[8]</sup>,结合红外光谱分析,确定该纺织纤维为麻纤维。
